TEKNIK MINIMALISASI *KERNEL LOSSES* DI *CLAYBATH* PABRIK PENGOLAHAN KELAPA SAWIT

Ari Saraswati

Penelitian ini dilaksanakan pada tanggal 22 Februari 2011 hingga 4 Mei 2011. Bertempat di Pabrik Kelapa Sawit PT. BKB, Jalan Alamunda Km 14, Kecamatan Satui, Kabupaten Tanah Bumbu, Banjarmasin, Propinsi Kalimantan Selatan. Tujuan dari penelitian ini adalah untuk meminimalisasi *kernel losses* di *claybath* Pabrik pengolahan kelapa sawit.

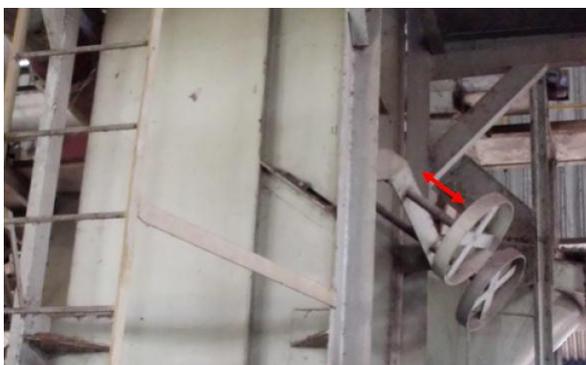
Gambar 1. Posisi Bukaan Separating LTDS 2

Pengaturan *material balance* dilakukan dengan cara membuka *Ducting* pada LTDS 2 sehingga luas penampangnya menjadi lebih besar. Posisi bukaan separating dapat dilihat pada **Gambar 1**.

Setelah dilakukan penambahan rpm *fan* LTDS 2 dengan cara penggantian *pulley* elektromotor LTDS 2. *Pulley* elektromotor awal berukuran 7” dengan putaran 2925 rpm diganti dengan ukuran 8” dengan putaran 3343 rpm. *Material balance cracked mixture* mengalami

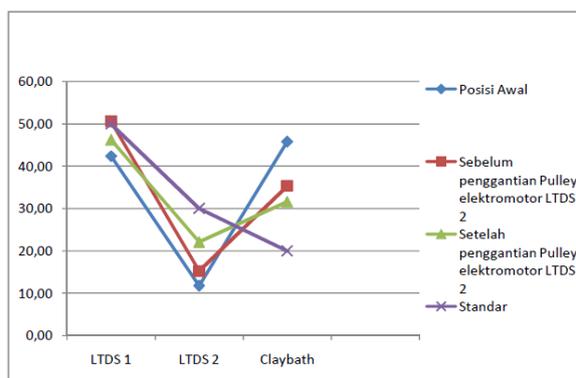
Grafik 11. Perbandingan *Material Balance Cracked Mixture*

disebabkan oleh kemampuan hisap *fan* LTDS 2 masih kurang. Sehingga dilakukan penambahah rpm pada *fan* dengan cara mengganti *pulley* elektromotor. Setelah dilakukan perbaikan, *material balance cracked mixture* yaitu 46,27% LTDS 1, 22,10% LTDS 2 dan 31,63% *Claybath*, sudah mendekati standar.

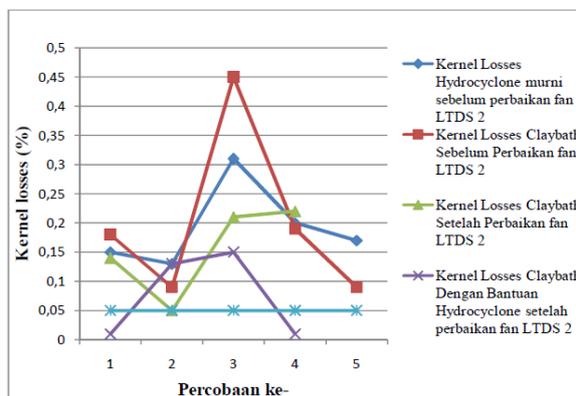
Grafik 12. Perbandingan *Kernel Losses to FFB*

Setelah dilakukan penambahan putaran pada *fan* LTDS 2, terjadi perubahan *kernel losses* di *Claybath*, namun masih diatas standar dengan rata-rata 0,16% to FFB. *Hydrocyclone* yang digunakan untuk mengurangi *kernel losses* di *Claybath* hasilnya juga masih diatas standar yaitu rata-rata 0,08% to FFB.

Hal yang diduga menyebabkan tingginya *kernel losses* pada *Claybath* adalah banyaknya kadar kotoran *cracked mixture* yang masuk ke *Claybath*, seperti *fibre* yang masih melekat pada cangkang, pasir dan kotoran.

Sedangkan *Hydrocyclone* yang dipasang untuk mengurangi *kernel losses* sebelum *Claybath*, hasilnya juga belum memuaskan. *Kernel losses* ini disebabkan oleh kondisi materialnya. Umpan yang masuk ke *Claybath* adalah semua cangkang keluaran *Hydrocyclone* yang masih mengandung *kernel* kecil. Kondisi material ini sudah basah, akibatnya berat jenis antara cangkang dan *kernel* sudah hampir sama. Selain itu komposisi cangkang dan *kernel* yang masuk ke *Claybath* adalah 84% dan 16% sudah sangat berbeda dari standar yaitu cangkang 50% dan *kernel* 50%. Hal tersebut mengakibatkan *kernel* akan mengalami kesulitan untuk mengapung, *Kernel* kecil cenderung akan ikut tenggelam bersama cangkang besar. Sehingga untuk mengkondisikan *kernel* untuk bisa mengapung harus dibutuhkan *specific gravity* yang tinggi.

1. Pengaturan *material balance* dan penggunaan *Hydrocyclone 2 stage* belum bisa menurunkan *kernel losses* di *Claybath* dibawah standar yang telah ditetapkan.
2. Penyebab tingginya *kernel losses* dapat diatasi dengan cara memperbaiki sistem perebusan, *Cake Breaker Conveyor* serta *Polishing drum*. Karena banyaknya *fibre* yang melekat pada cangkang mengindikasikan bahwa sistem perebusan kurang baik, sehingga setelah proses *press*, masih banyak *nut* yang mengandung *fibre*. *Polishing drum* juga harus dikondisikan untuk membersihkan *fibre* yang masih melekat pada *nut* yang didukung dengan hisapan angin dari *Fibre cyclone*.
3. Menambah pengaturan *Dumper separating column* pada LTDS menjadi lebih besar sehingga dapat mengurangi persentase umpan ke *Claybath*.
